《广东省南粤交通石化能源有限公司茂名化州良光服务区西加油站
安全现状评价》公示表

广东省南粤交通石化能源有限公司
茂名化州良光服务区西加油站

安全现状评价报告

广东汇成检测技术股份有限公司

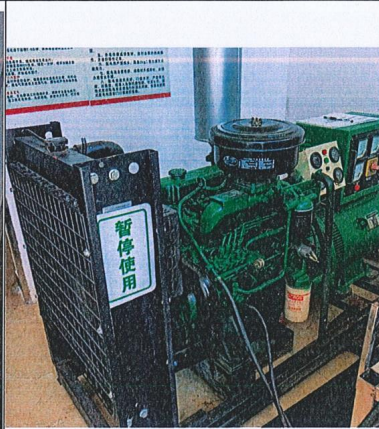
发电机 (已停用)
