《茂名市茂南区鳌头联营加油站安全现状评价》公示表

编号：HCAP-2025-0130（XP）

茂名市茂南区鳌头联营加油站

安全现状评价报告

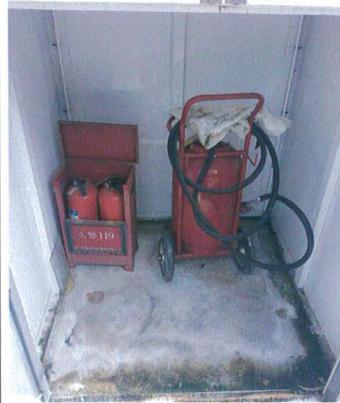
消防设施

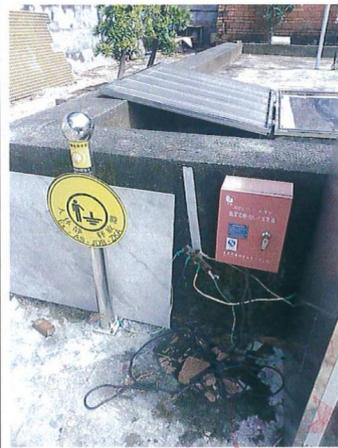
固定式静电接地报警器、人体静电释放器
