编号：HCAP-2026-0004（YS）

乳源东阳光氟树脂有限公司  
裂解系统升级改造项目

安全设施竣工验收评价报告

2026 年 3 月 13 日

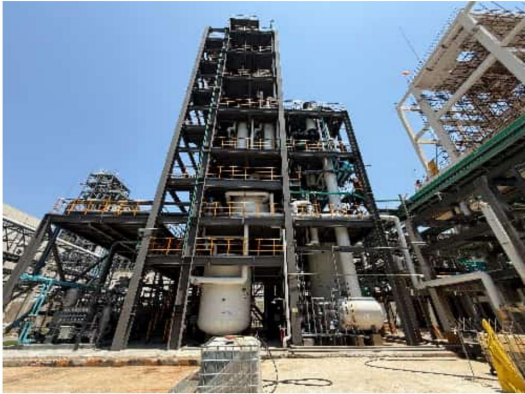
| VDF 装置一览 | | 裂解厂房警示标识 | |

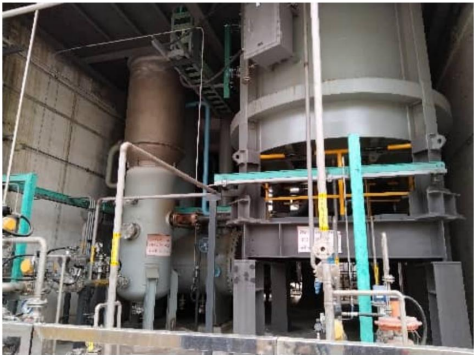
| 裂解装置余热回收预热器及裂解炉 | | 裂解装置急冷器 | |
