《中国石油天然气股份有限公司广东茂名高州新垌云山加油站安全
现状评价》公示表

中国石油天然气股份有限公司
广东茂名高州新垌云山加油站

安全现状评价报告

广东汇成检测技术股份有限公司

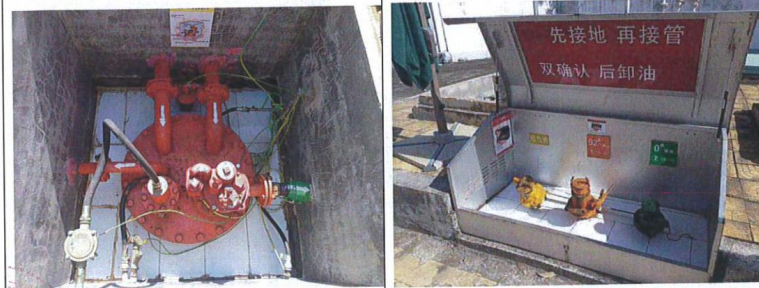
油罐操作井

卸油口
