深圳市中油润德销售有限公司光侨加油站

## 安全现状评价报告

2025 年 09 月 09 日

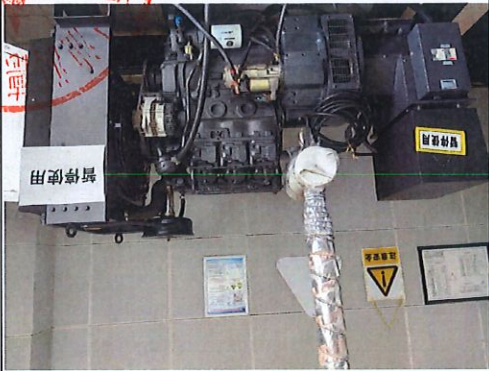
| | 发电机（已停用） |
