# 广州油墨厂地块土壤污染修复

## 效果评估报告

效果评估单位：广东汇成安全健康环境咨询有限公司

项目名称：广州油墨厂地块土壤污染修复项目

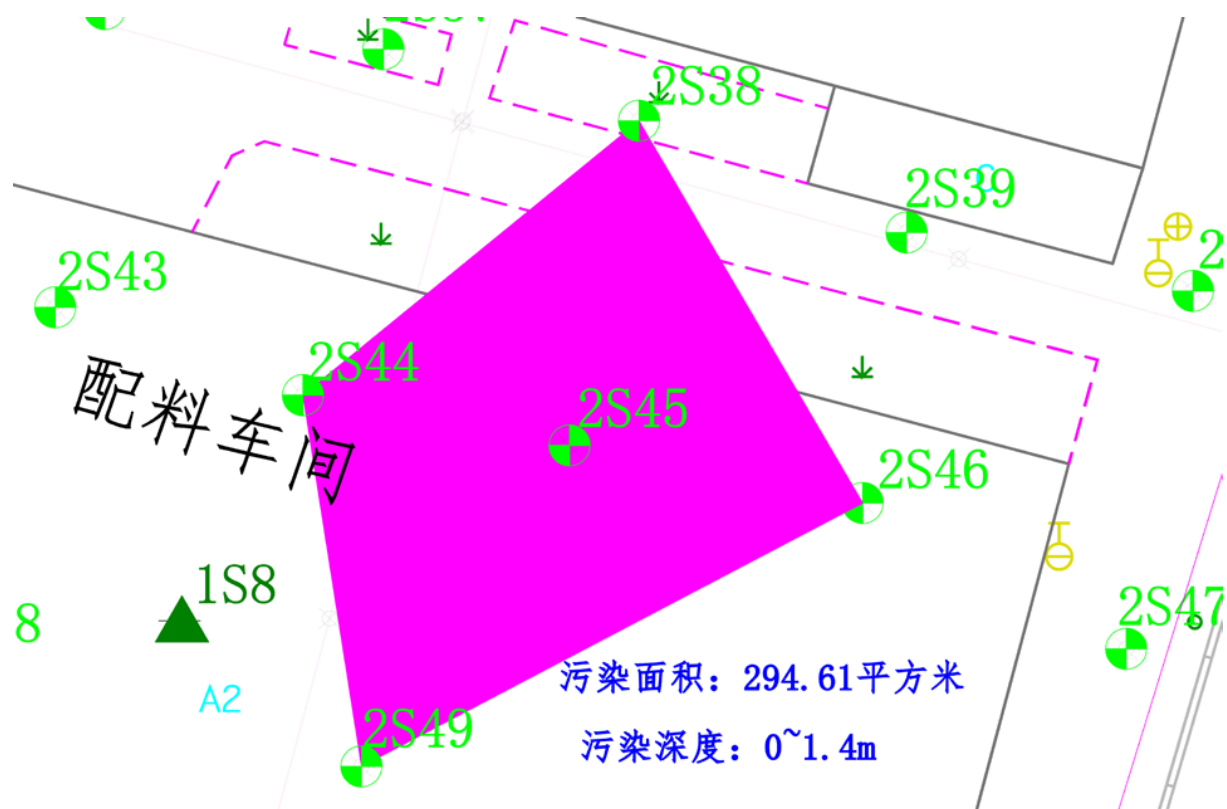
图2.1-8广州油墨厂地块基于第二类用地土壤污染范围图

(2) 根据土壤中石油烃(C10~C40)污染边界及深度,确定需修复污染面积294.61 m<sup>2</sup>,土方量412.45m<sup>3</sup>。

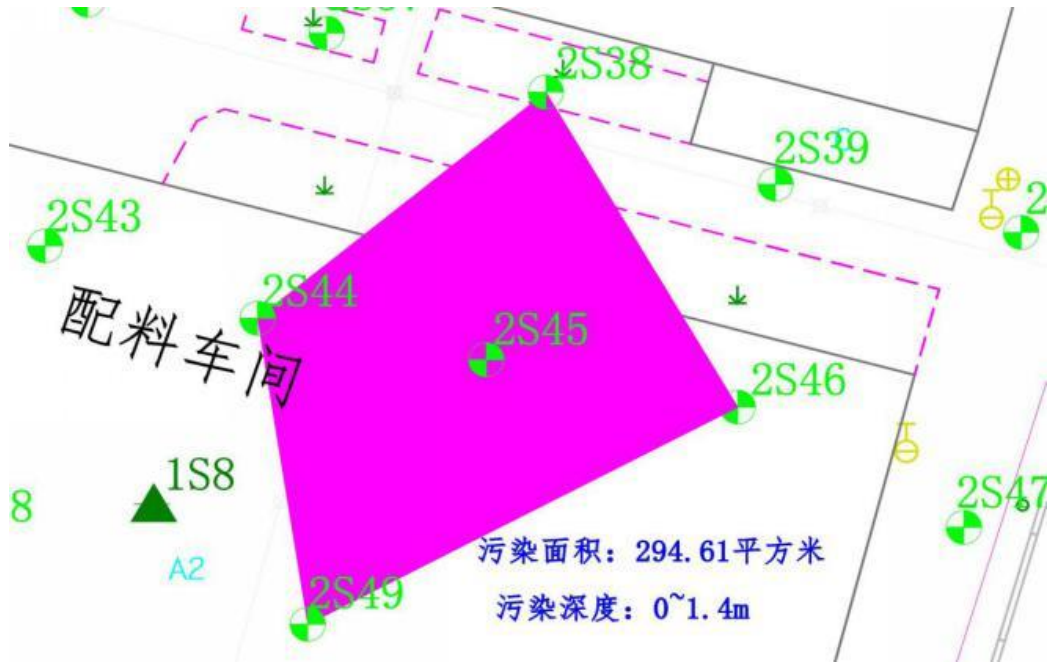
图2.2-3广州油墨厂石油烃（C10~C40）0~1.4m污染修复范围图

根据场地调查及分析评估报告，本项目石油烃（C10~C40）污染区域分层分布见图 2.2-3，污染拐点坐标见表 2.2-1，污染方量一览表见表 2.2-2。

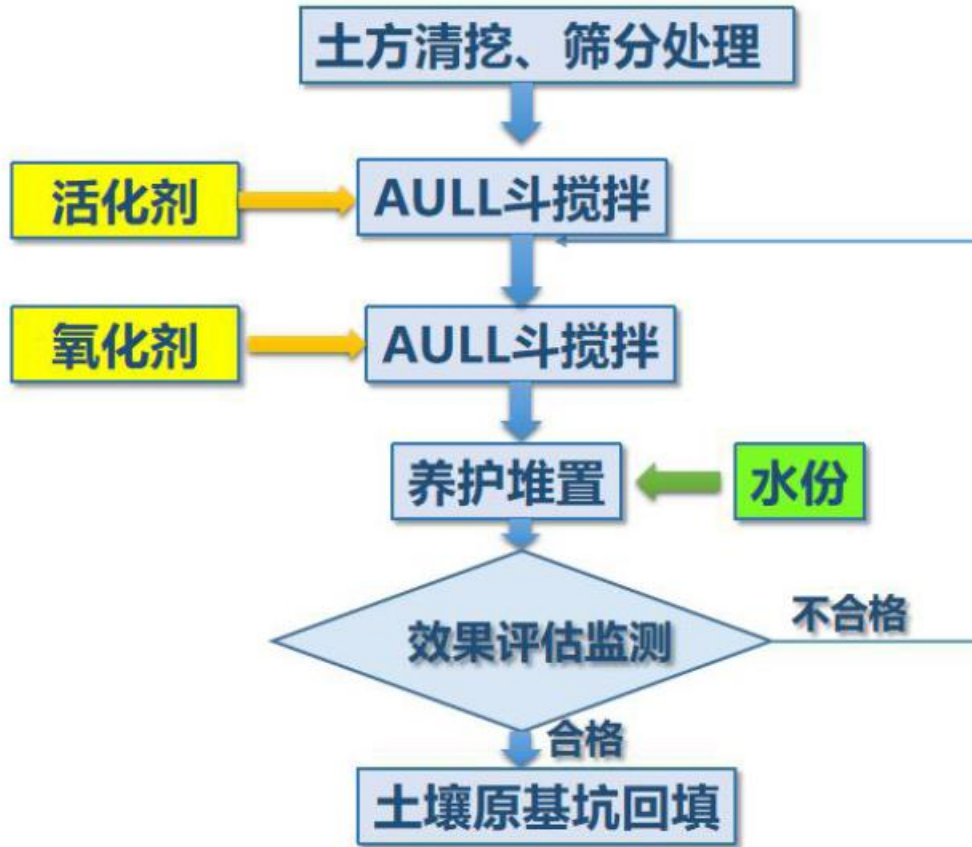
图2. 2-6污染土壤原地异位化学氧化工艺流程图

污染土壤修复效果取决于污染土壤与药剂的混合程度，本项目采用移动筛分破碎机对预处理后的污染土进行与药剂的混合作业，先向土壤中加入 3% 的生石灰，混合 3~4 遍，再加入 3% 的过硫酸钠，混合 3~4 遍，通过 ALLU 筛分斗的切削和搅拌等机械混合作用，将污染土壤与药剂均匀混合。

经药剂混合搅拌后的污染土壤，加水使含水率控制在 30% 左右，在修复区堆置成土垛，进行养护，养护周期为 7 天。以下为原地异位化学氧化处理工艺流程图。

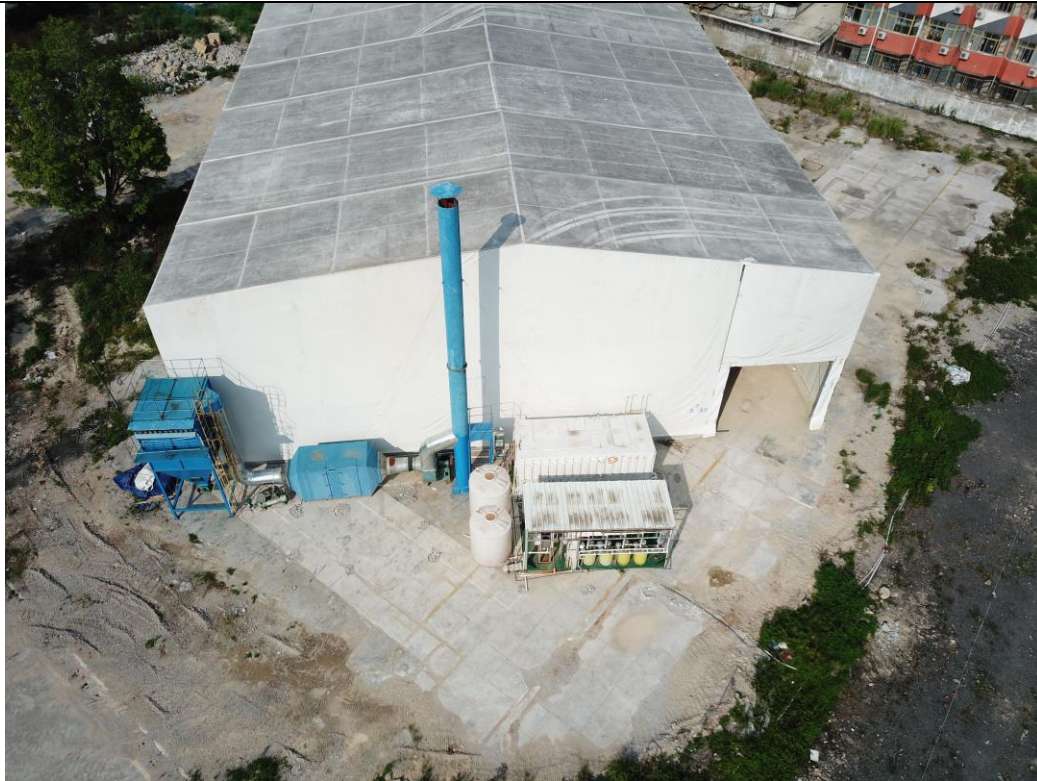
图2.2-8本项目一体化污水处理系统

序号	项目名称	型号及规格 L*B*H	数量	单位
1	调节池	5 m <sup>3</sup> 水桶	1	座
2	混凝反应器	3.00×2.00×2.30m	1	座
3	沉淀池	3.60×2.30×2.70m	1	座
4	中间水罐	Φ2000×1300	1	座
5	石英砂过滤器	Φ800×2200	1	座
6	污泥浓缩池	1.00×1.00×2.30m	1	座
7	清水池	15 m <sup>3</sup> 水桶	2	座

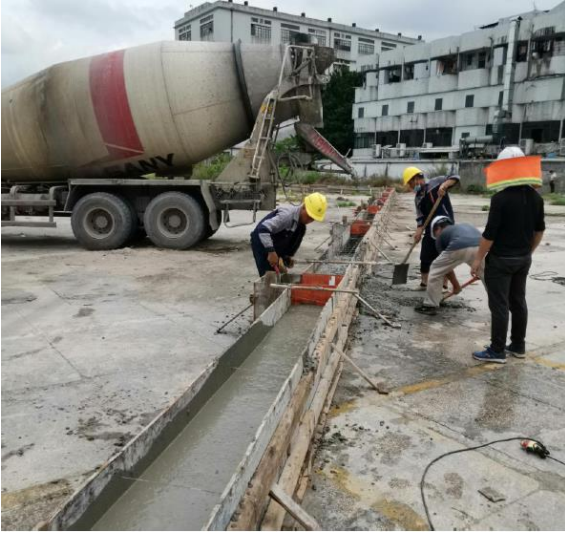
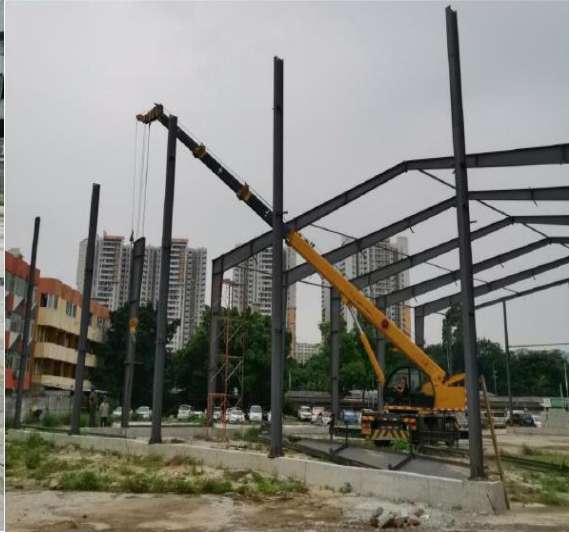
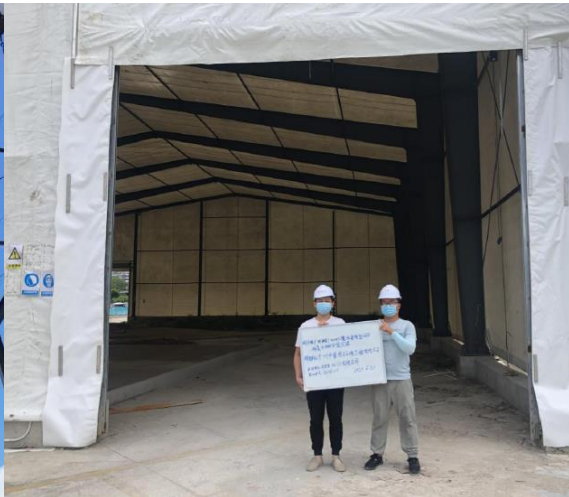
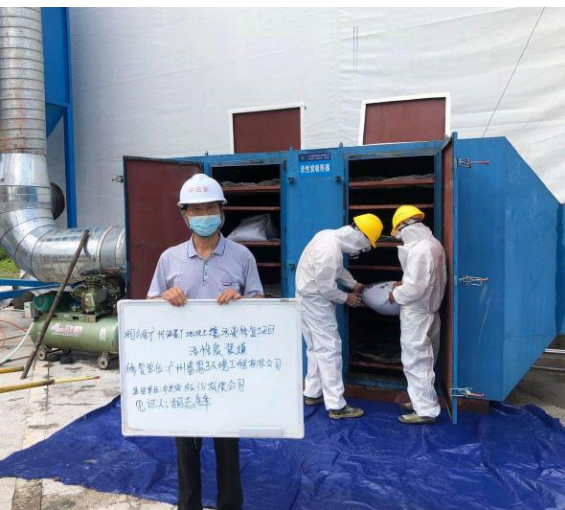
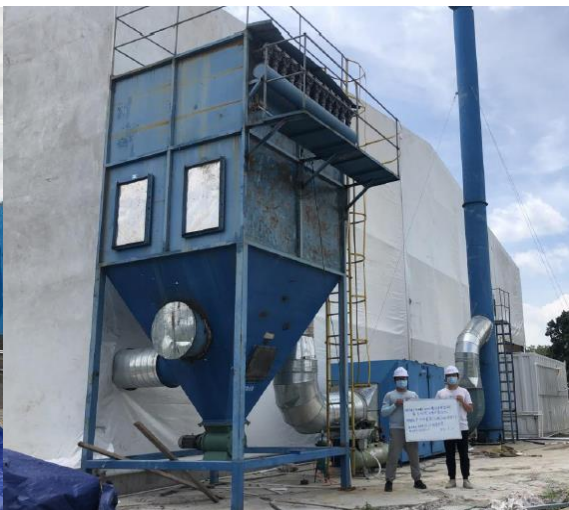
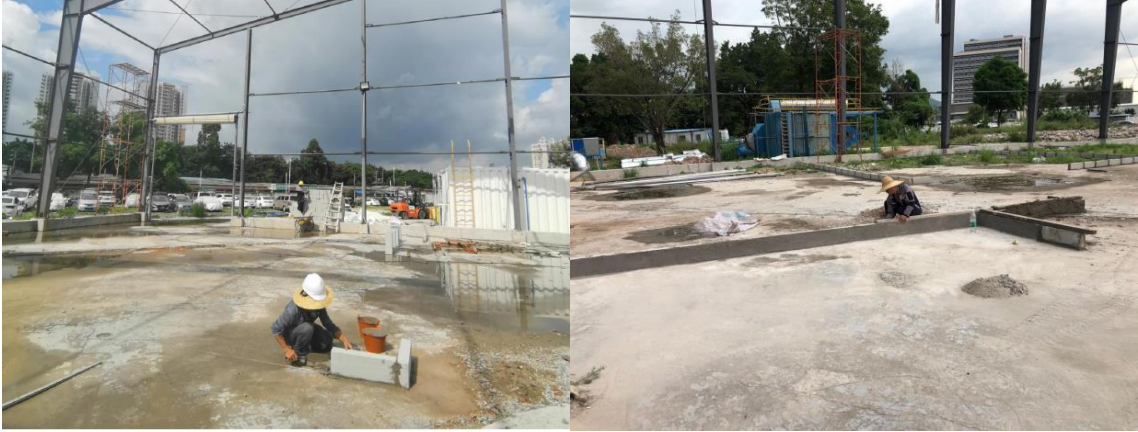
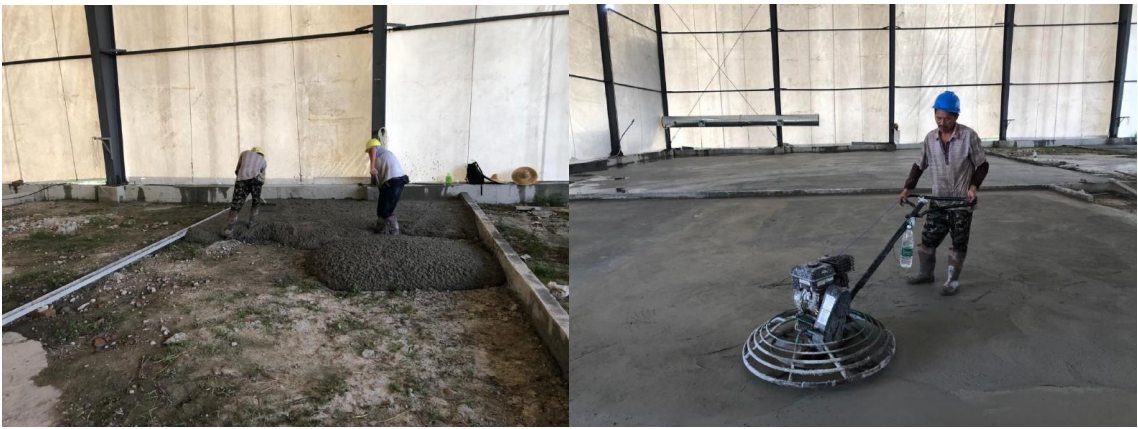
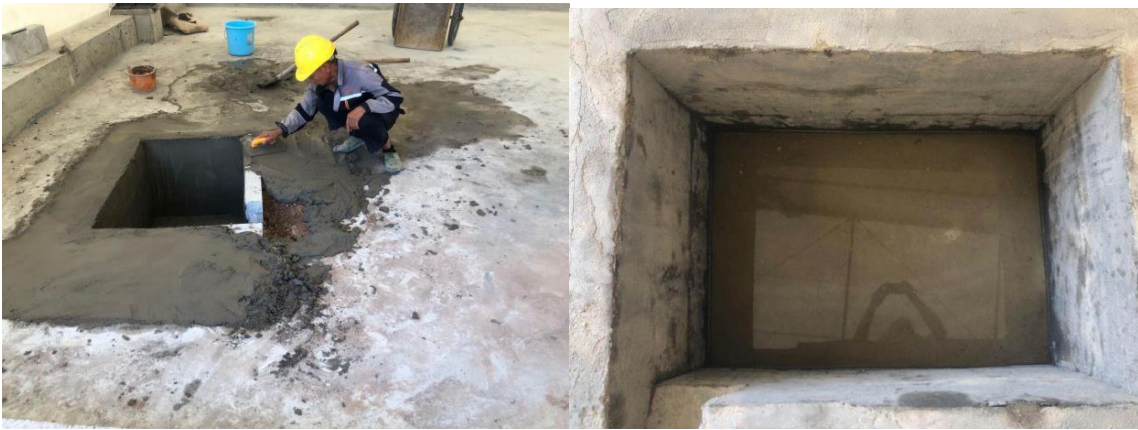
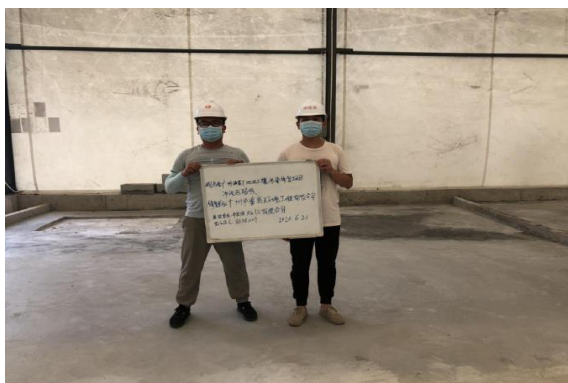
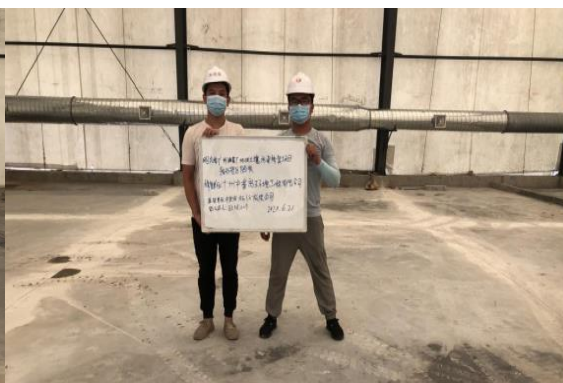
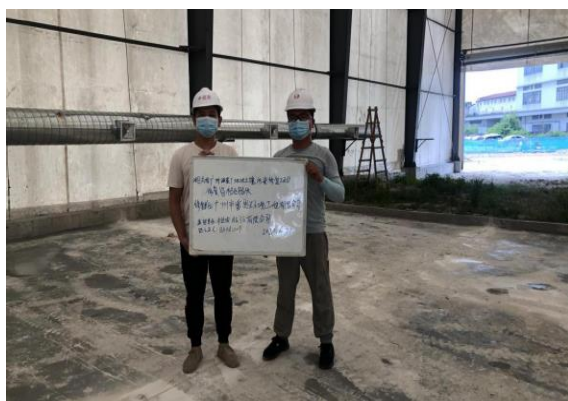
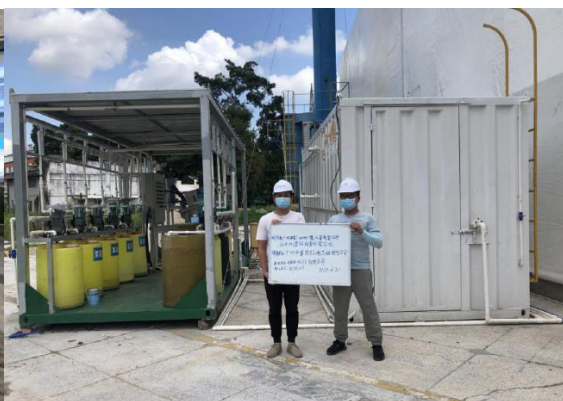
图2.3-3~12修复工程临建实施现场照片

本项目在 2020 年 5 月 8 日~6 月 18 日期间进行修复临建设施建设施工，修复临建实施建设过程图片详见图 2.3-3~12。

微负压大棚地梁浇筑

微负压大棚建设

监理验收微负压大棚

尾气处理设备活性炭装填

尾气处理设备监理验收

围挡砌筑

抗渗混凝土浇筑

渣块冲洗区集水井建设

渣块冲洗区建成监理验收

预处理区建成监理验收

修复待检区建成监理验收

废水处理设备建成监理验收

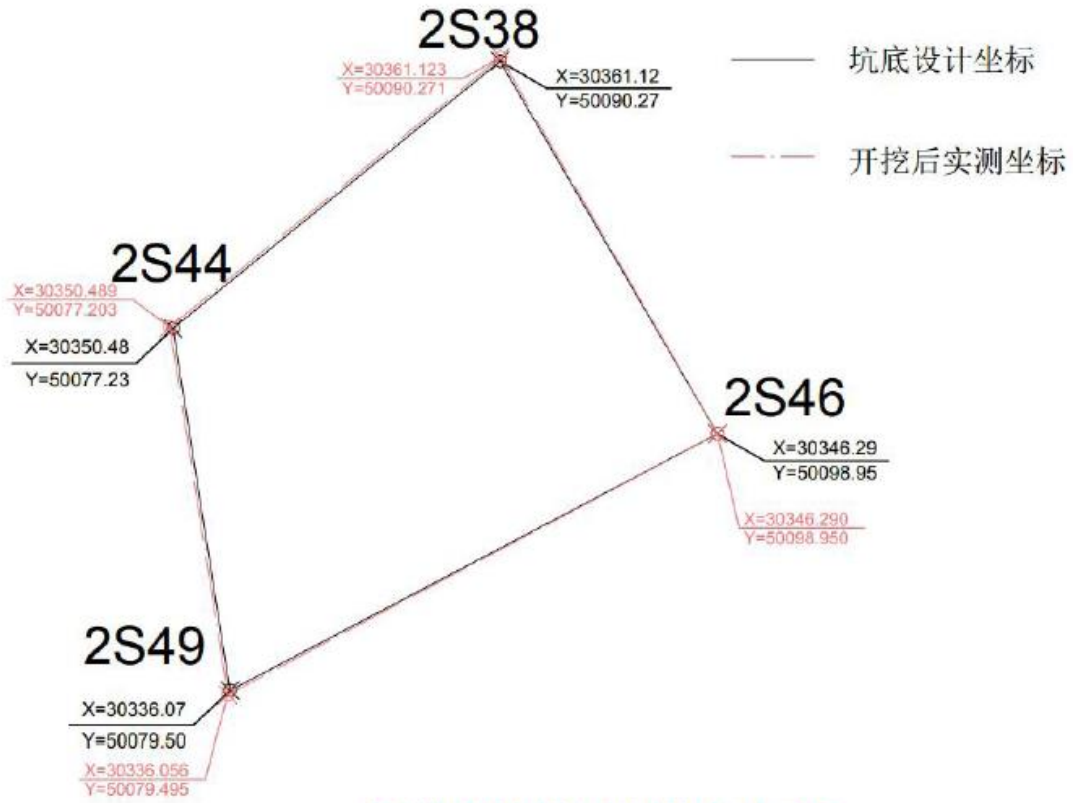
图2. 3-13土壤开挖成坑图

序号	测点	开挖前实测坐标			开挖后实测坐标			差值		
		X	Y	高程	X	Y	高程	X	Y	高程
1	2S38	30361.12	50090.27	12.71	30361.12	50090.27	11.32	0	0	9.93
2	2S46	30346.29	50098.95	12.98	30346.29	50098.95	11.58	0	0	10.08
3	2S49	30336.07	50079.50	13.02	30336.06	50079.50	11.62	-0.01	0	10.22
4	2S44	30350.48	50077.23	13.05	30350.49	50077.20	11.65	0.01	-0.03	10.25

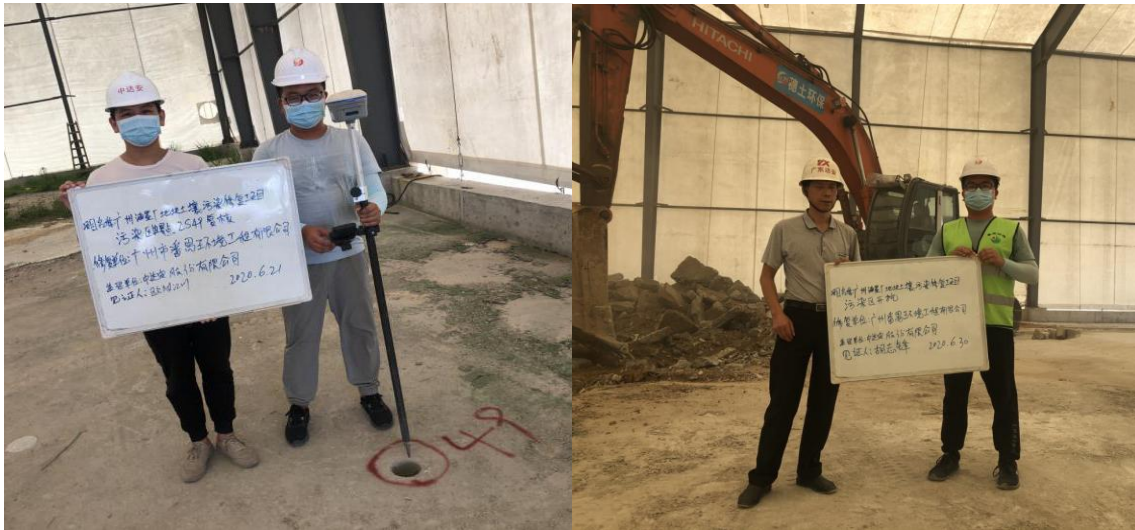
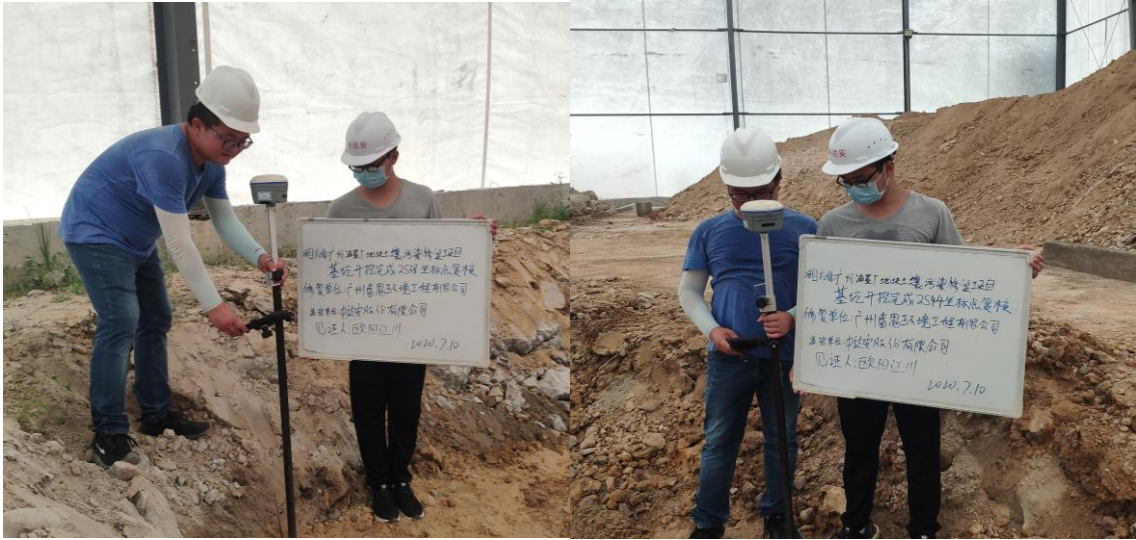
图2. 3-14放线定位、土方开挖及开挖后点位复核

本项目污染土壤开挖工作于 2020 年 6 月 30 日开始，7 月 1 日完成，开挖深度自标高+12.94m 开挖至标高+11.54m。实际开挖过程中发现，区域内存在混凝土基础。实际开挖拐点对照表如表 2.3-5，开挖成坑图如图 2.3-13。

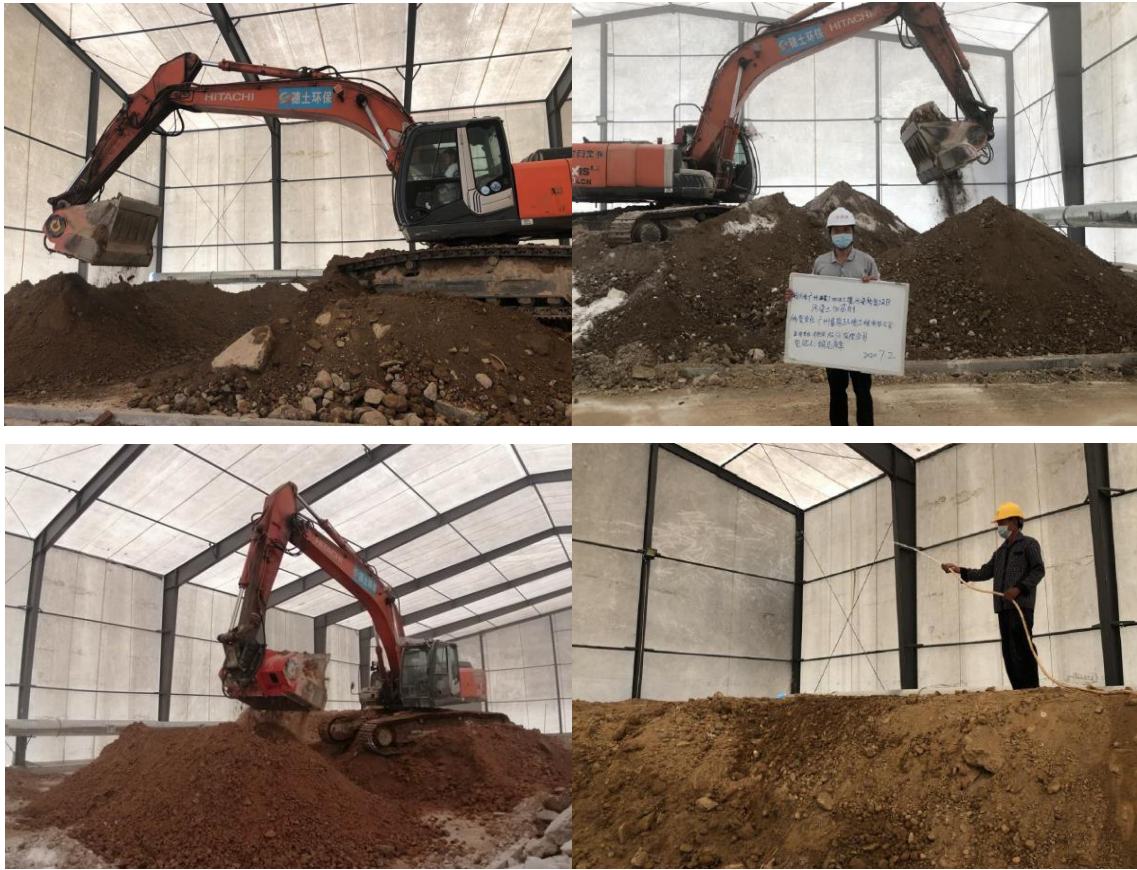
图2.3-15化学氧化施工（加药混合、加水养护）过程图片

根据修复方案，设计添加氧化药剂投加比例为 3%，投加量为 16.7 吨，生石灰投加比例为 3%，投加量为 16.7 吨。经核查，修复实施过程中实际共使用氧化药剂 16 吨，使用生石灰 16 吨。与修复方案设计药剂投加比例基本一致。

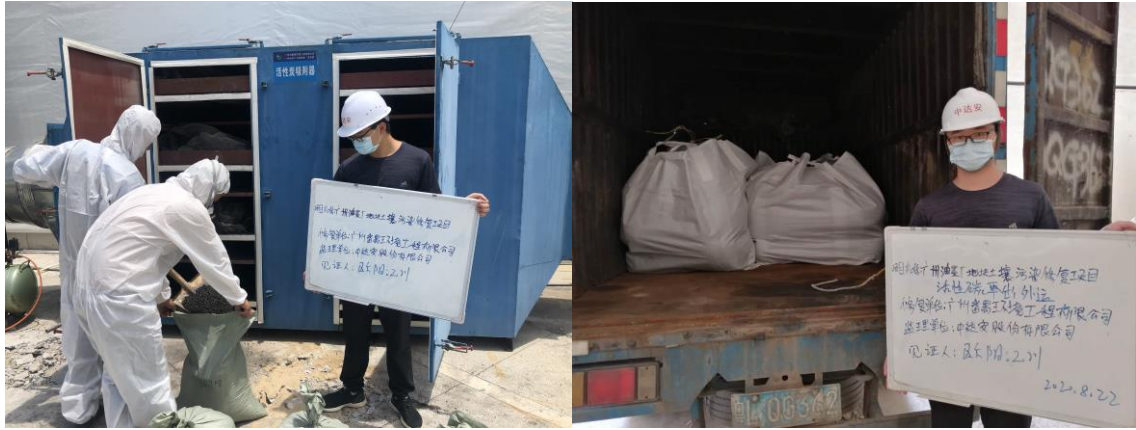
图2.3-20危废清理过程图

本项目实施过程中装填活性炭量共 0.9 吨，产生废活性炭量共 0.96 吨。项目产生的危废严格按照相关要求进行了包装与标识，于 2020 年 8 月 22 日当天由河源金圆环保科技有限公司按危废处理要求外运处置，并在广东省固体废物管理信息平台录入相关信息生成了危废转移联单，处理过程详见下图。由于本项目危险废物在清理出来当天即刻交由危废处置单位处置，故现场没有设置暂存仓库。

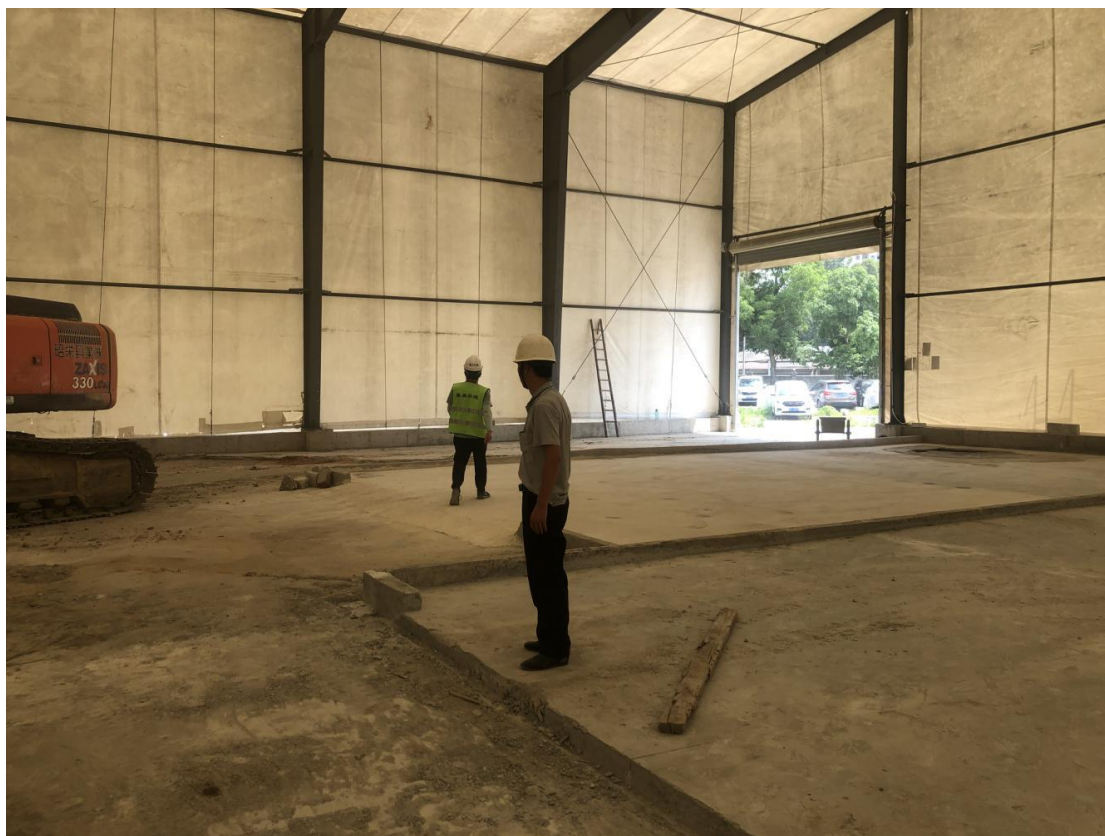
图2.4-1大棚内修复待检场实景图

为防止降雨、渗水等因素向下层及周边未污染土壤中扩散，修复待检场为抗渗混凝土硬化地面，修复后土壤堆放在负压封闭大棚内，配套尾气处理设备，有效防止了土壤交叉污染。

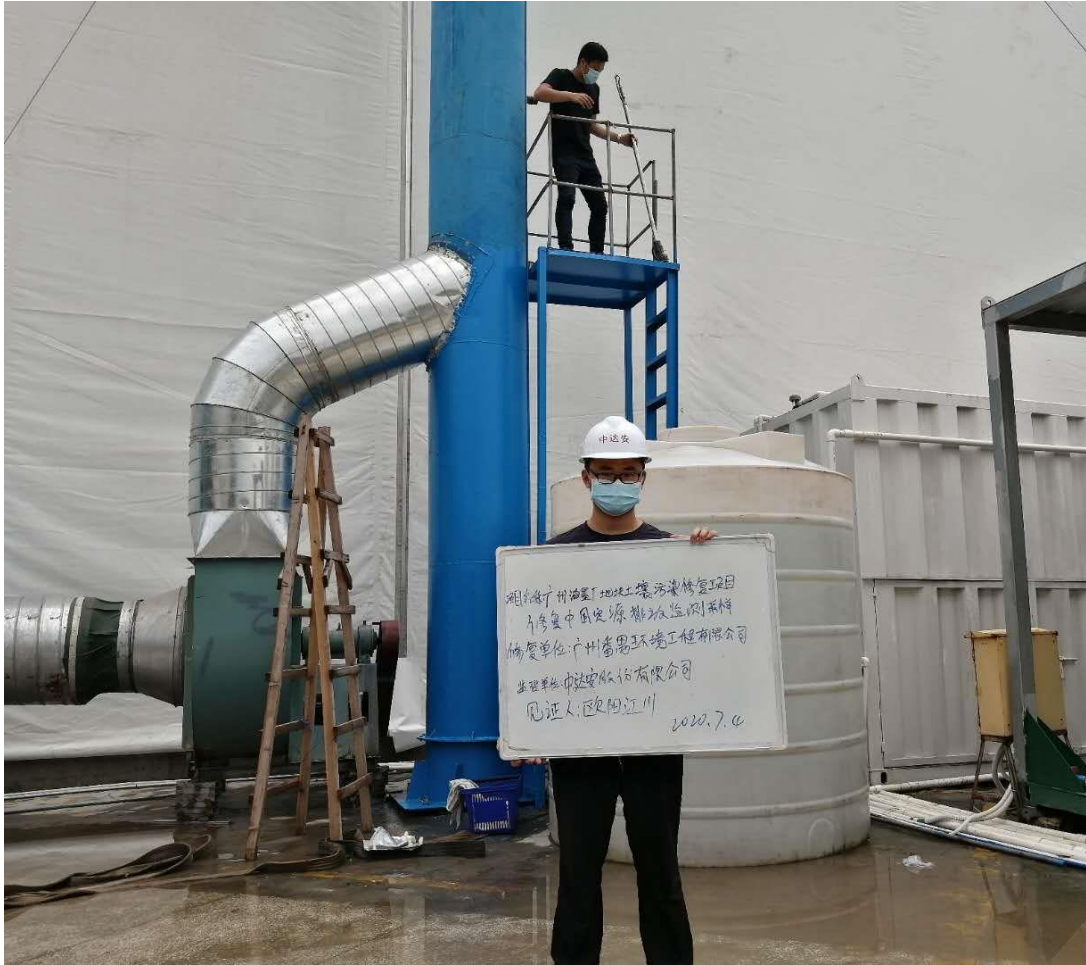
图2.4-3 尾气处理设备大气排放点监测监理旁站

污染土壤的清挖、预处理、修复、养护待检均在微负压大棚内进行，过程中产生的有机气体和扬尘抽出后进入尾气处理系统经布袋除尘和活性炭吸附处理达标后，由烟囱排放；施工过程中，进行了洒水降尘，减少施工过程中的无组织扬尘；堆置场地的堆置顺序做到了合理堆放，减少了整堆次数，有效地避免扬尘。

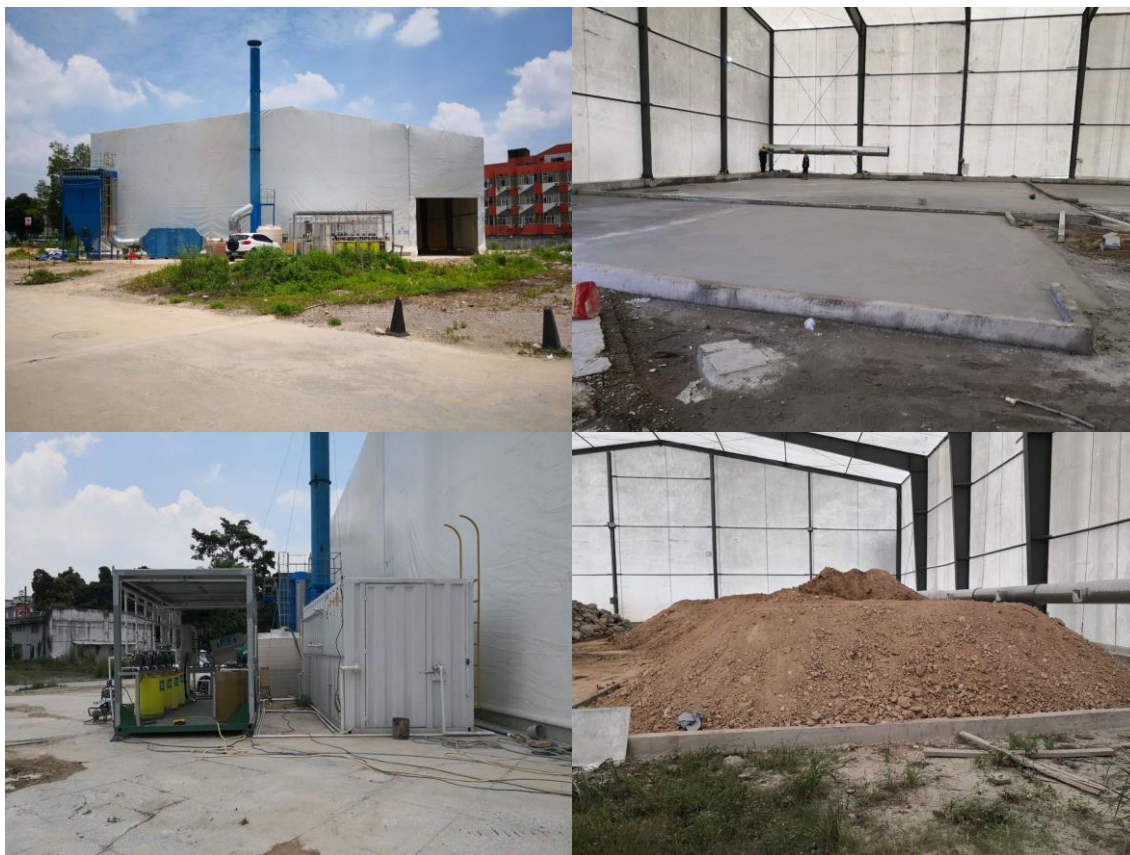
图3.2-1修复现场踏勘照片

(2) 污染土修复过程中，潜在二次污染区域为污染土壤修复大棚内修复土预处理区、养护堆置区、集水井、渣块清洗区、洗车区及临时运输道路，大棚外污废水处理设施处、尾气处理实施处，区域地面硬化层完整，部分硬化地面有裂缝，但未发现明显二次污染痕迹，亦未发现原、辅材料遗、撒造成的污染问题。

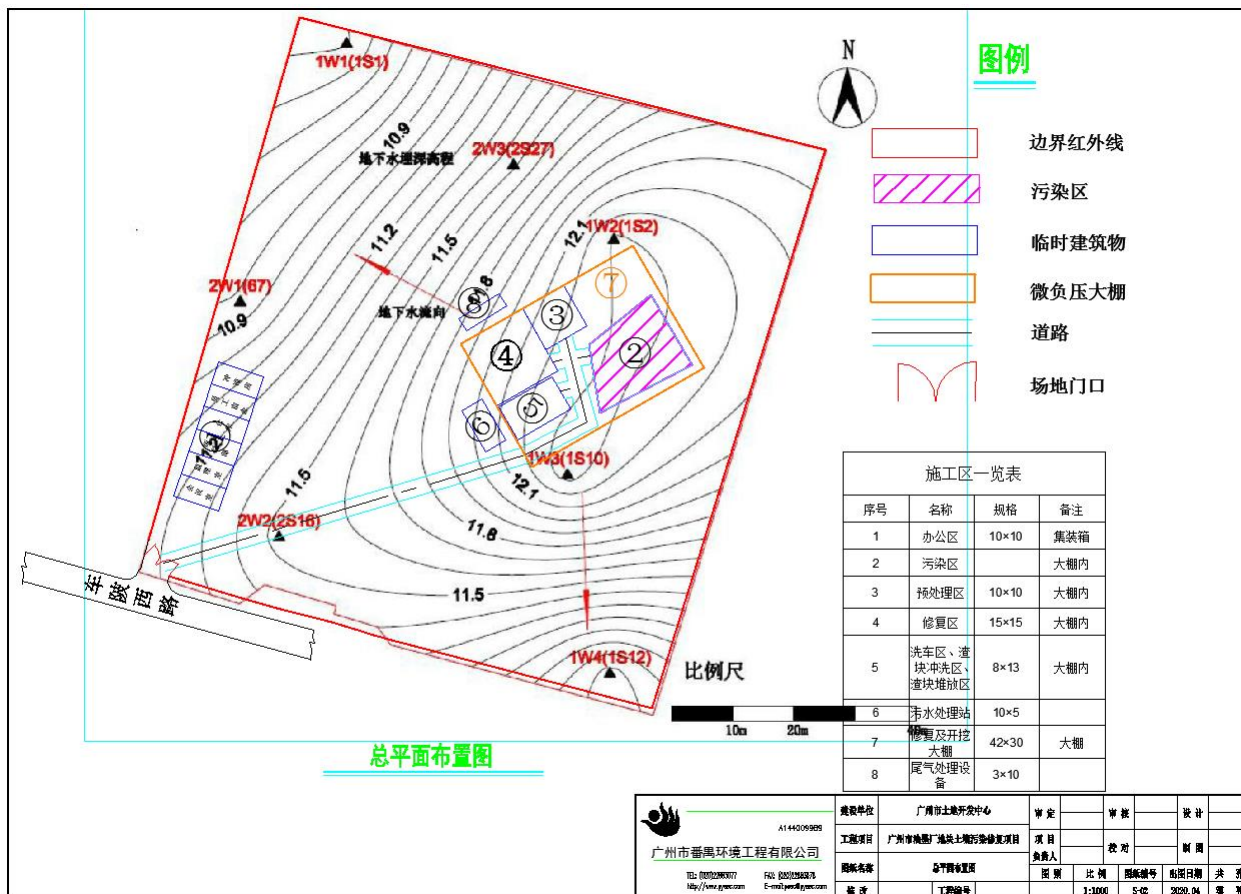
图3.4-2 污染区域与地下水流向叠加图

根据风险评估报告，本地块污染区域位于地下水上游区域，离污染区域最近的两口地下水监测井稳定水位埋深分别为 1S2(1W2)2.2m、1S10(1W3)1.5m，稳定水位埋深均深于本项目开挖深度 1.4m，因此，本地块的土壤开挖不会对地块水文情况产生影响。本地块地下水流向图与污染区域叠加图如下：

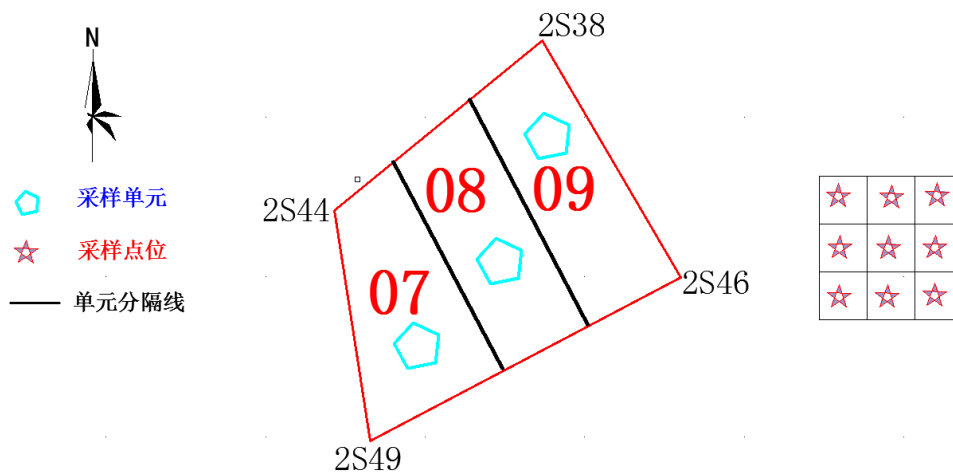
图4.3-1 基坑底部监测单元采样示意图

本项目清挖基坑面积为 294.61 m<sup>2</sup>，深度为 1.4m，采用直接清挖方式开挖，根据上表，需设置 3 个采用单元，采样单元示意图如图 4.3-1 所示。采样系统布点法，每个单元平均布设 9 个点，采集混合样。

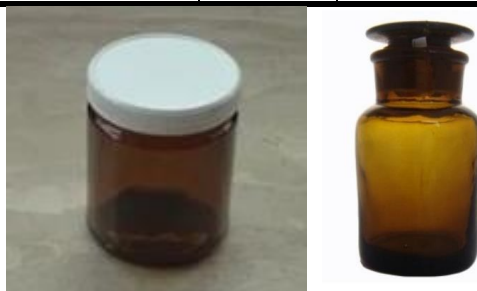
图 5.1-1 样品保存容器

监测项目	容器	保存条件	样品最小体积或重量	样本最大保留时间
石油烃 (TPH) : 可萃取	具有聚四氟乙烯密封垫的直口螺口瓶	4℃低温保存	250g (土壤)	萃取前 14 天, 萃取后 40 天 (土壤)
石油类	棕色玻璃瓶	加入 HCl 至 pH<2	500mL	7 天

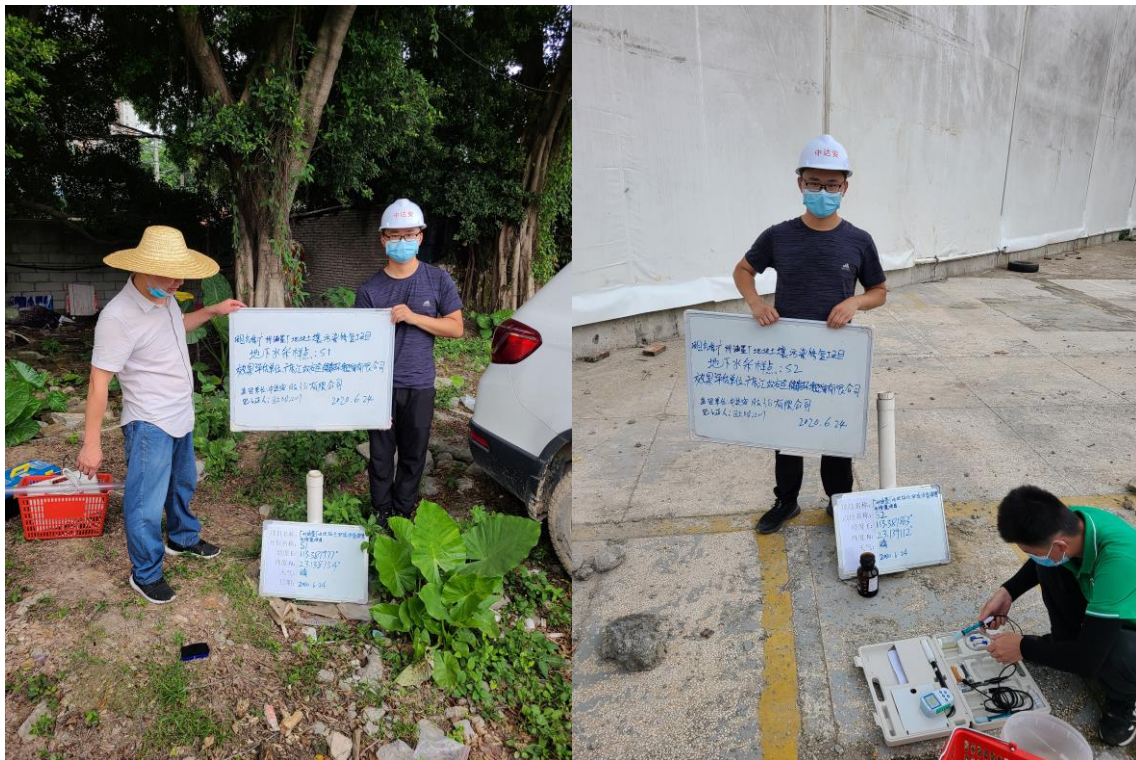
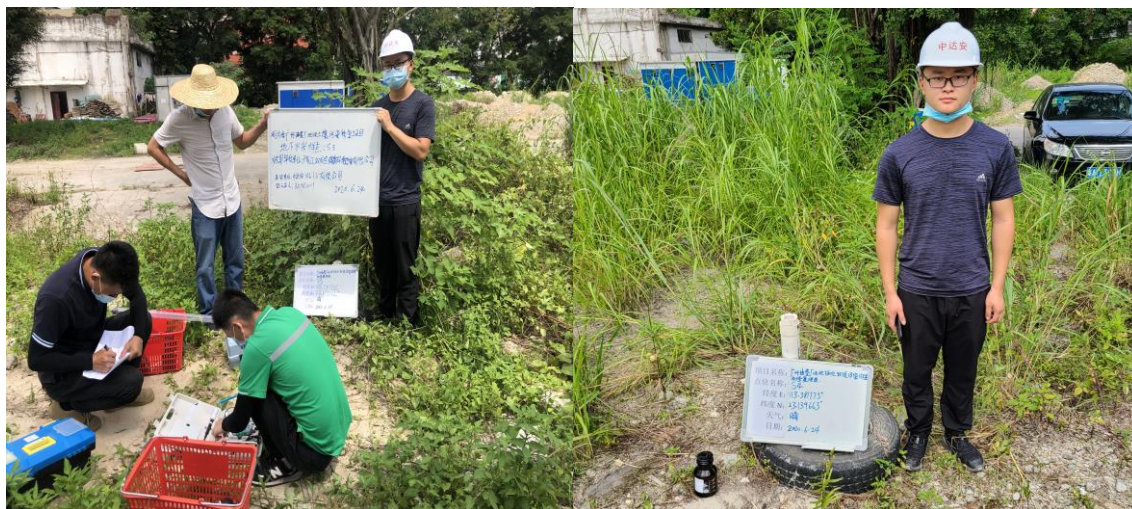
图5.2-1 地下水背景现场采样照片

效果评估单位于 6 月 24 日对场地修复大棚周边四口监测井进行地下水背景采样，以下是现场采样照片。

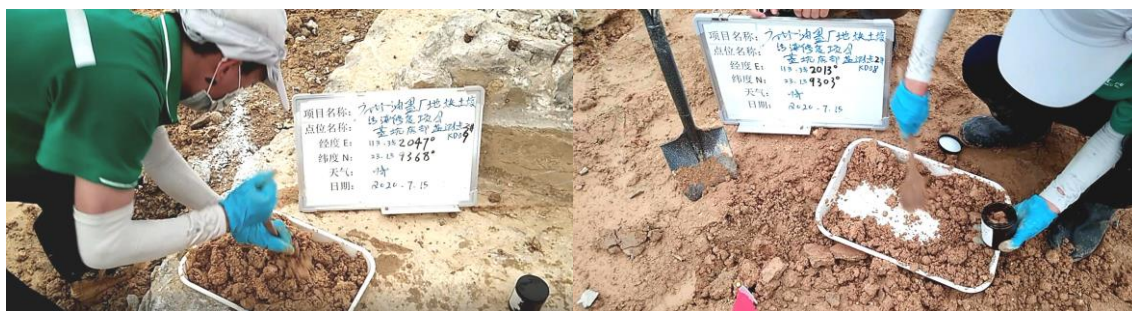
图5.2-2 基坑底部监测单元采样示意图及现场采样照片

清挖后坑底分3个检测单元，每个检测单元按系统平均分布法采集9个土壤样品，混合成1个检测单位样品。采样前，需将坑底用白灰或警戒线分成3个单元，每个单元插小红旗9个，拍照记录。样品命名为：自左至右，KD07、KD08、KD09，同时采集其中一个平行样，总共4个样品。布点图及现场采样图如下：

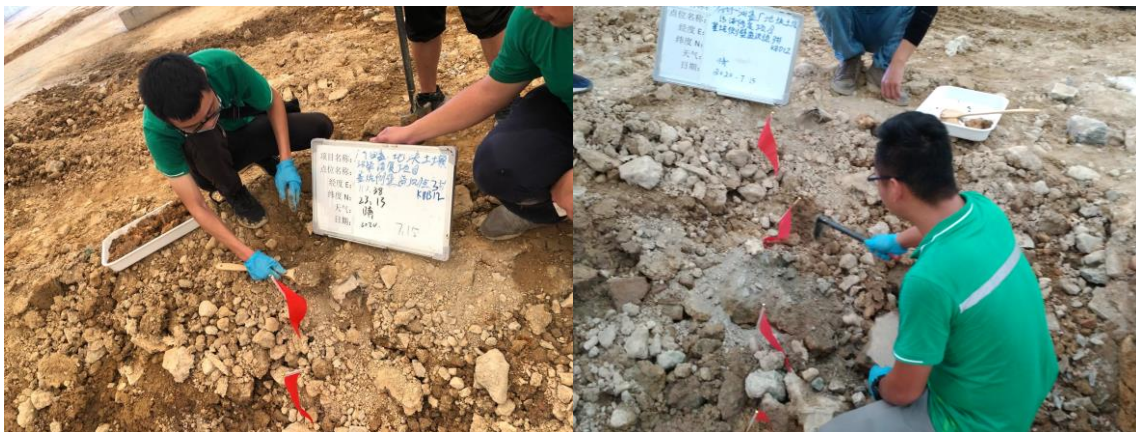
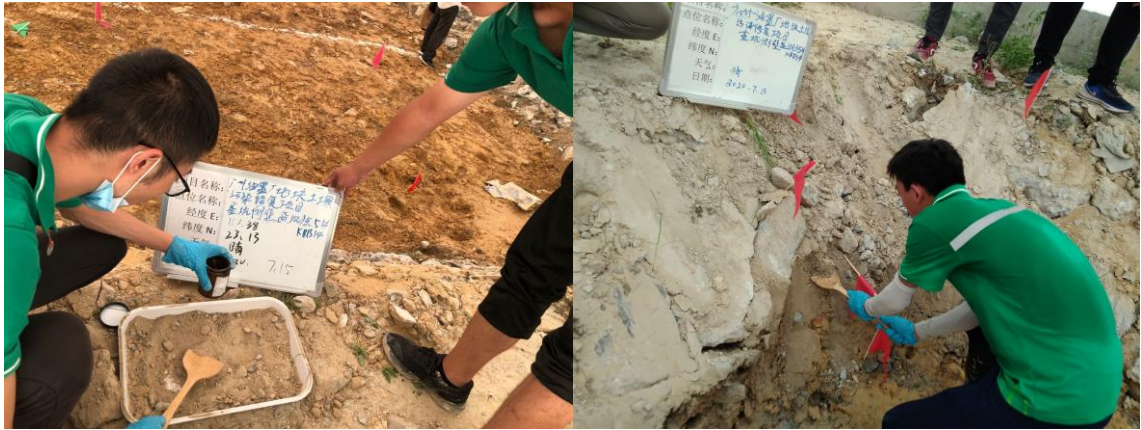
图5.2-3基坑侧壁采样示意图及现场采样照片

样品命名：顺时针方向，KBB10、KBD10、KBB11、KBD11、KBB12、KBD12、KBB13、KBD13、KBB14、KBD14，第一层和第二层各取1个平行样，总共12个样品。采样布点图及现场采样照片如下：

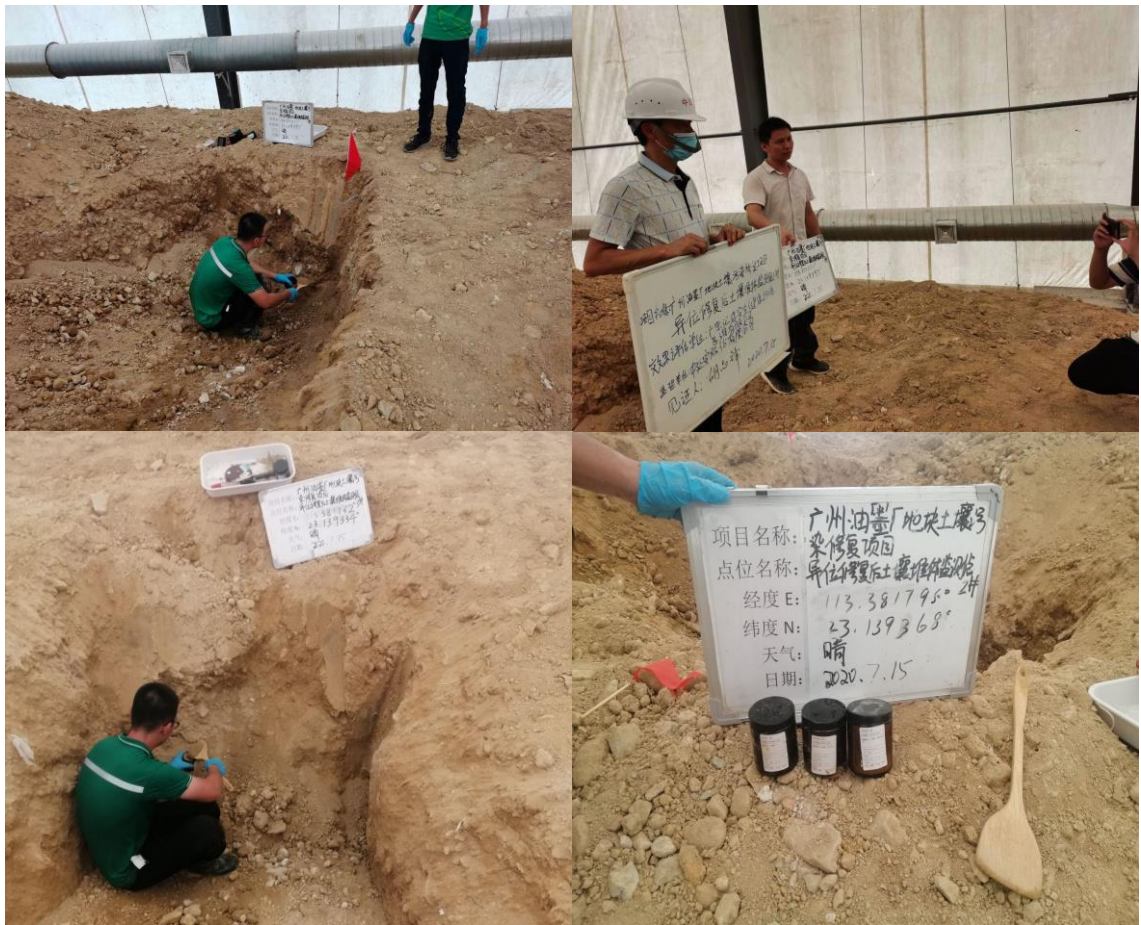
图5.2-4修复后土壤现场采样照片

修复后土壤根据土壤堆体形状，用警戒线划分为3部分，随机选点3个插旗，拍照。两边部分采集表层样各1个，中间部分叫施工单位用挖机刨开1m的深度采集1个样品。

样品命名：按照自左至右顺序，XF01、XF02、XF03，同时采集1个平行样，总共4个样品。

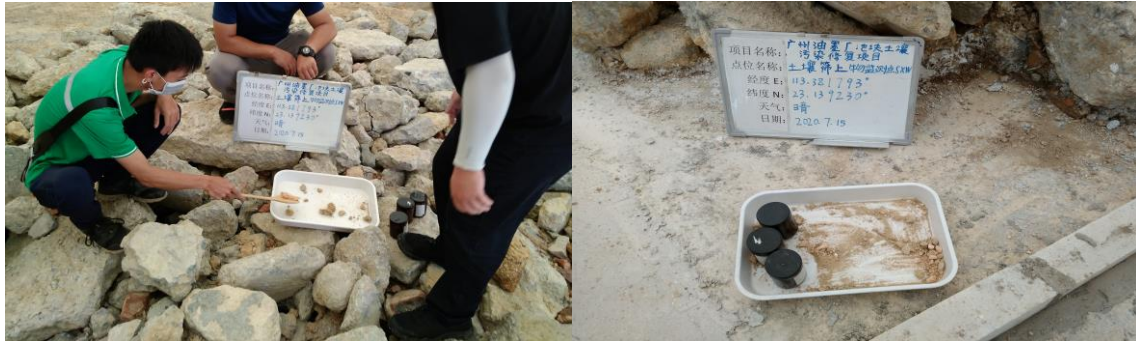
图5. 2-5筛上物现场采样照片

采样方法：在筛上物堆体中收集并刮出筛上物残余土壤，采样量约 1kg/个。

本项目筛上物预估量为 41m<sup>3</sup>，采集 1 个样品。命名为：SXW，现场采样照片如下：

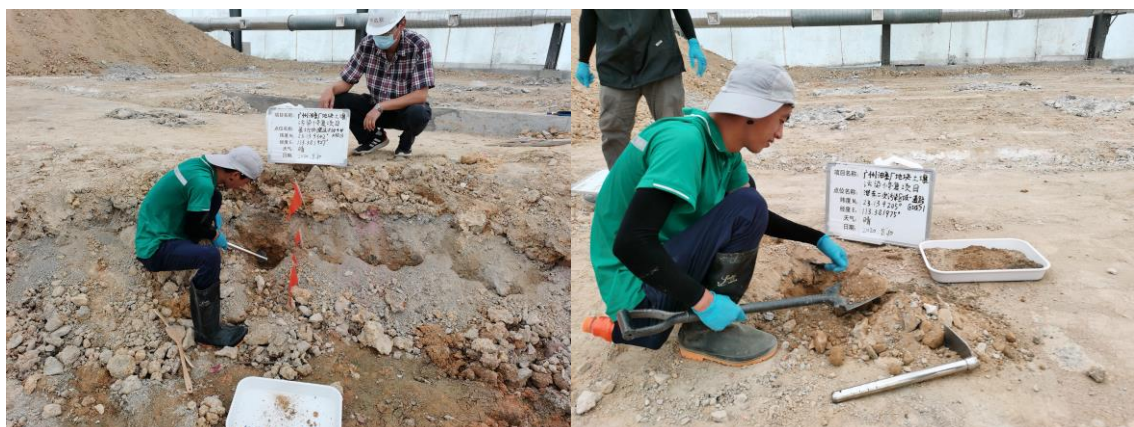
图5. 2. 7实验室间对比样品采样现场照片

为评估实验室检测准确性，本单位于 2020 年 8 月 10 日开展实验室间对比样采样分析。对地块基坑底单元、基坑壁单元、潜在二次污染区域单元及修复后土壤单元各选取一个单元，每个单元采集两份平行样，一份由本单位检测，另一份委托广东信一检测技术股份有限公司检测。以下为现场采样照片。

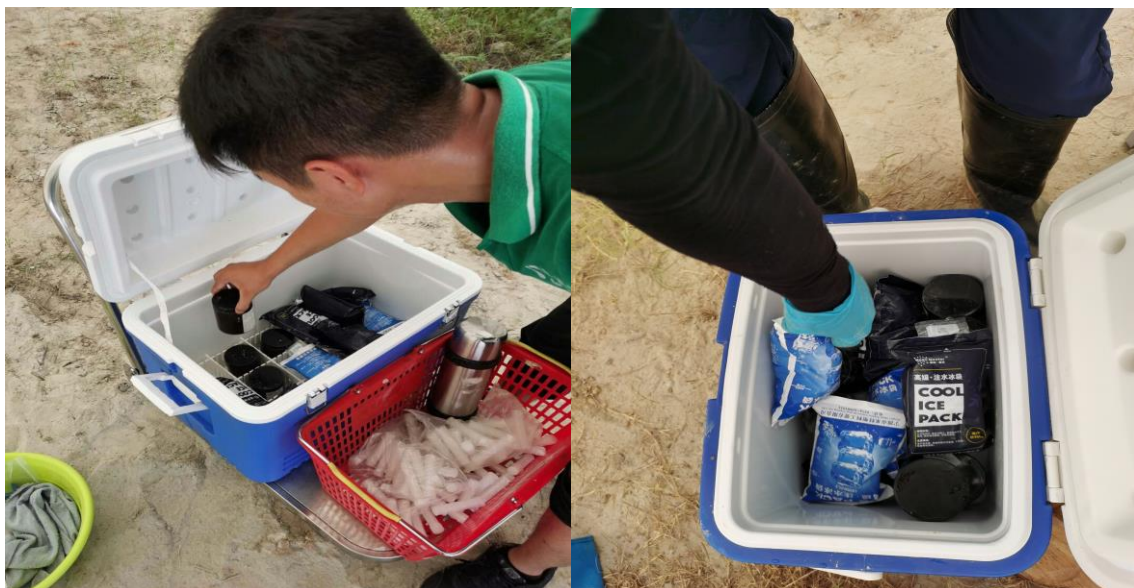
图5. 2. 8样品保存现场照片

本地块样品采用 250mL 棕色玻璃瓶盛装土壤样品，采用 500mL 棕色玻璃瓶盛装地下水样品，于 4℃ 冷藏保存。本项目样品流转记录详见附件 7。以下为现场样品保存照片。
